青木村 橋梁長寿命化修繕計画

平成 29 年 3 月

長野県 青木村

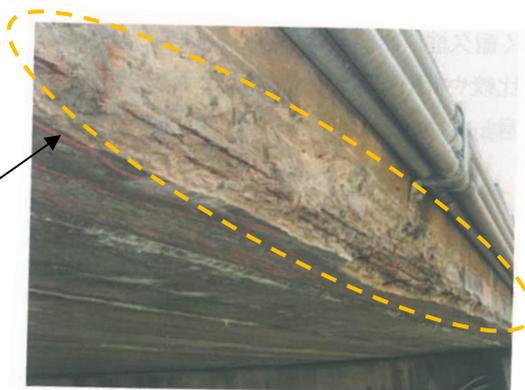
【例】凍害による PC 鋼材露出状況

このような状態になってしまった場合、完全に元の状態に戻すことは困難。

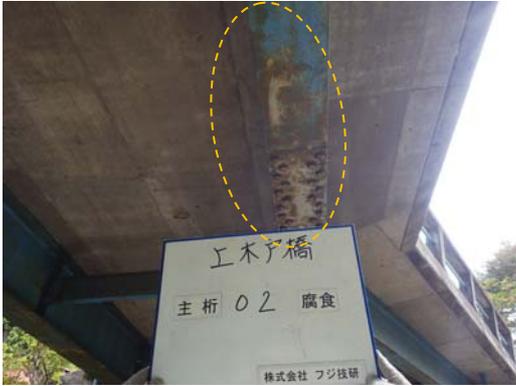
<p>(台帳番号 12 上木戸橋)</p> | <p>塗替え塗装の例</p>

| 損傷：鋼材腐食 | 修繕方法(補修)：塗替え塗装 | | | | | | | | | | | | |
|---|---|---|---|---|---|---|---|---|---|---|---|---|---|
|

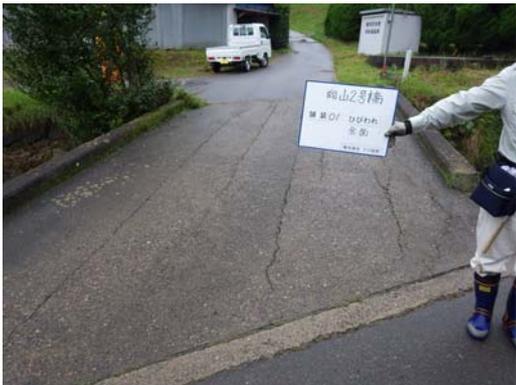
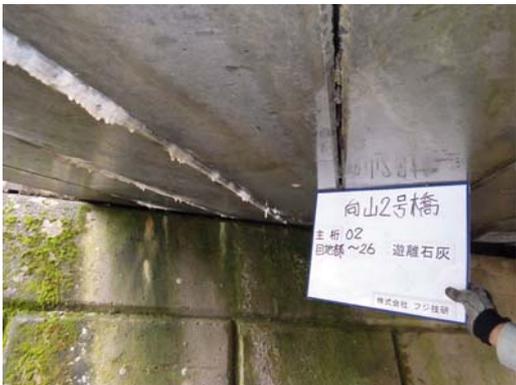
| 損傷：舗装ひびわれ | 修繕方法(補修)：舗装更新+橋面防水 |
| <p>上面状況：ひびわれ発生</p> <p>下面状況：ひびわれからの水分浸透</p> <p>(台帳番号 57 向山2号橋)</p> | <p>表層 (密粒度As混合物) 基層 (密粒度As混合物) 床版防水層 床版</p> <ul style="list-style-type: none"> ・床版防水層により床版への水分浸入を防ぐ ・導水パイプにより床版上面の水分を橋梁外へ排水する |

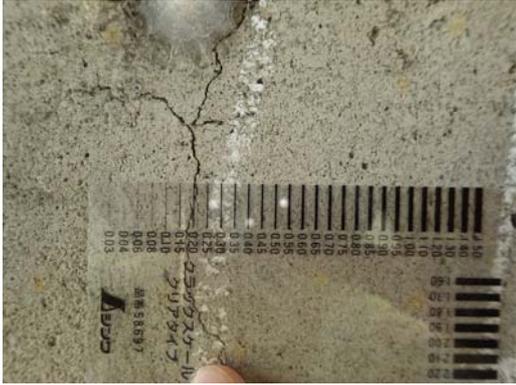
| <p>(台帳番号 27 上中村橋)</p> | |

| <p>損傷：ひびわれ幅 1mm 未満のひびわれ</p> | <p>修繕方法(補修)：ひびわれ注入</p> |

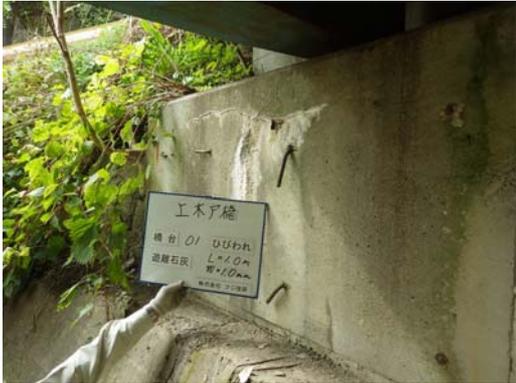
| <p>(台帳番号 12 上木戸橋)</p> | <p>・ひびわれ部をカットして充填する</p> |

| <p>損傷：ひびわれ幅 1mm 以上や遊離石灰を伴うひびわれ</p> | <p>修繕方法(補修)：ひびわれ充填</p> |

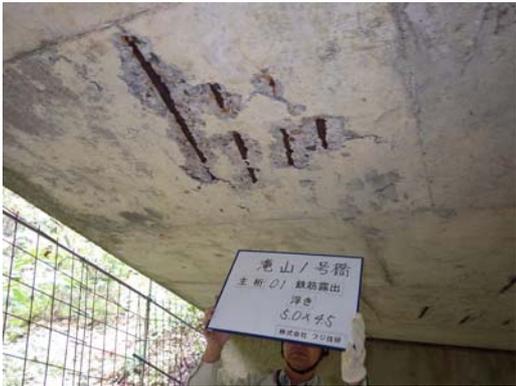
| <p>(台帳番号 79 滝山1号橋)</p> | <p>・鉄筋露出箇所は防錆処置する</p> |

| <p>損傷：剥離・鉄筋露出</p> | <p>修繕方法(補修)：断面修復(左官)</p> |

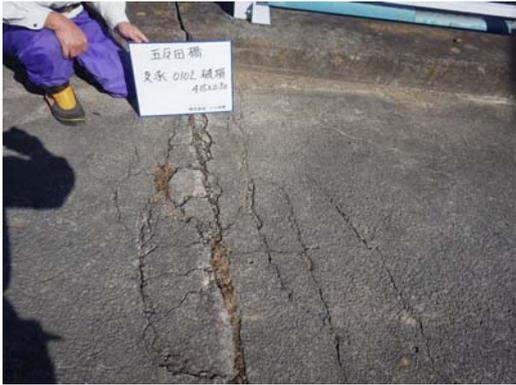
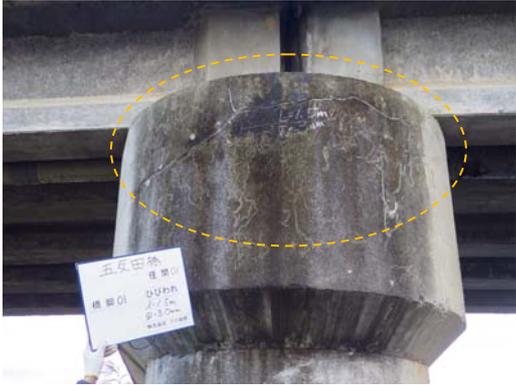
| 損傷：伸縮装置未設置による遊間の異常 | 修繕方法(補強)：伸縮装置新規設置 |
| <p>上面状況：遊間部の舗装ひびわれ</p> <p>下面状況：遊間部からの漏水により Coに悪影響を及ぼしている (台帳番号 57 五反田橋)</p> | <p>伸縮装置設置</p> |

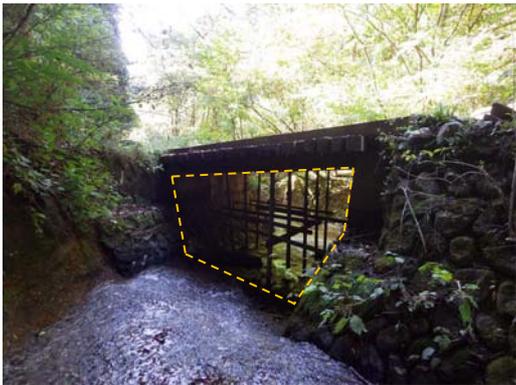
| 損傷：耐荷力不足 | 修繕方法(更新)：ボックスカルバートへ構造変更 |
| <p>耐荷力不足の為、桁下に足場を設置して 支えている (台帳番号 52 炭鉱3号橋)</p> | |

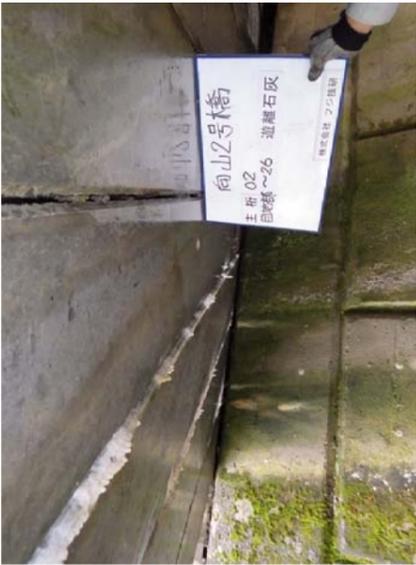
| 1位 | 向山2号橋 |

| <p>舗装のひびわれが貫通している。水分が浸入することによりPC鋼材が腐食し、耐荷力が低下する可能性がある。路面からの漏水を防止する必要がある。</p> | |

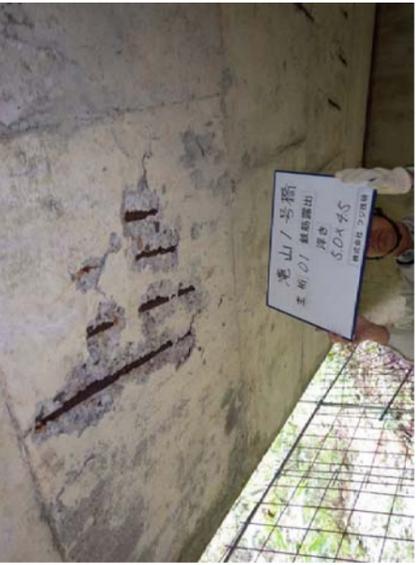
| 2位 | 滝山1号橋 |

| <p>鉄筋露出が広範囲に広がっている。今度劣化が進行して耐荷力が低下する可能性がある。鉄筋露出箇所を補修する必要がある。</p> | |

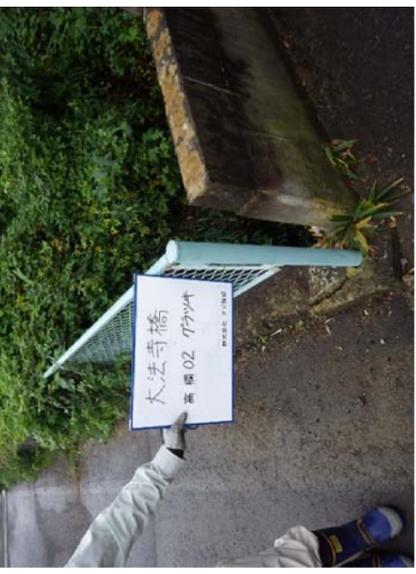
| 3位 | 大法寺橋 |

| <p>地覆破損により転落防止柵の支柱がぐらつき、不安定な状態。転落防止柵および地覆を更新する必要がある。</p> | |

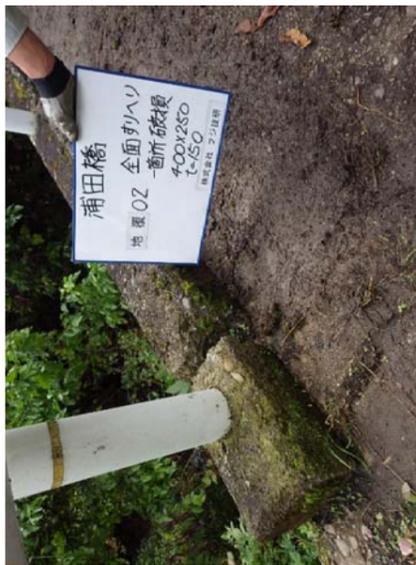
| 4位 | 浦田橋 |

| <p>地覆破損によりガードレールの支柱がぐらつき、不安定な状態。ガードレールおよび地覆を更新する必要がある。</p> | |

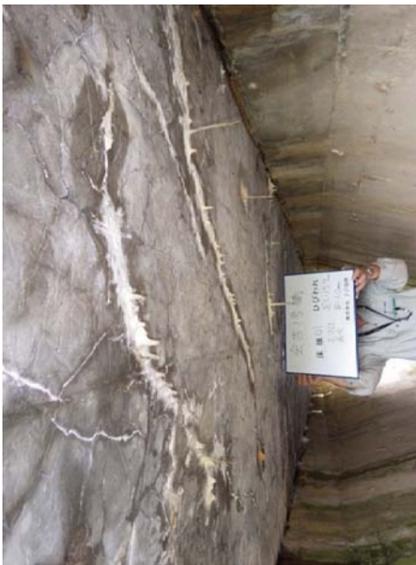
| 5位 | 会吉1号橋 |

| <p>床版のひびわれが貫通している。床版の一体性が失われ、耐荷力が低下している可能性がある。床版の耐荷力を向上させる必要がある。</p> | |

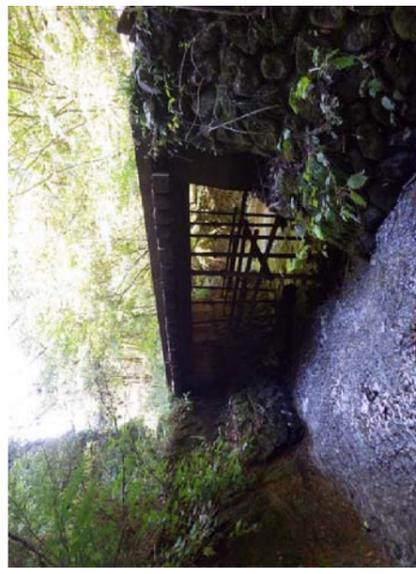
| 6位 | 炭鉱3号橋 |

| <p>単管足場で上部構造を支えている状態のため、耐荷力不足の可能性が高い。橋梁の耐荷力を向上させる必要がある。</p> | |

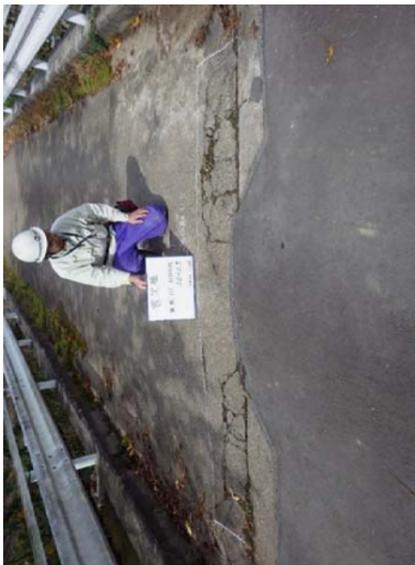
| 7位 | 宮沢橋 |

| <p>コンクリート舗装のひびわれが貫通している。今後、漏水による下部構造の劣化が生じる可能性がある。コンクリート舗装を打ち換える必要がある。</p> | |

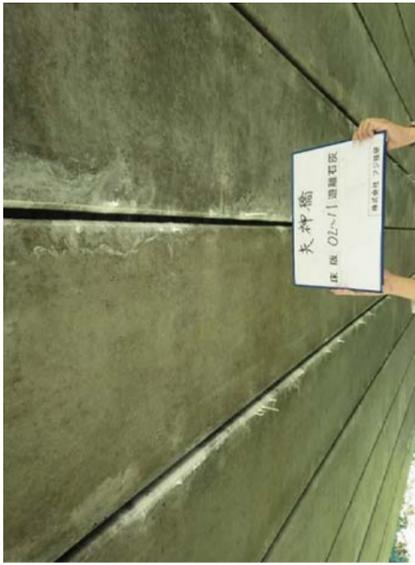
| 8位 | 夫神橋 |

| <p>舗装のひびわれが貫通している。現在は軽微な漏水だが、今後も水分が浸入することによりPC鋼材が腐食し、耐荷力が低下する可能性がある。路面からの漏水を防止する必要がある。</p> | |

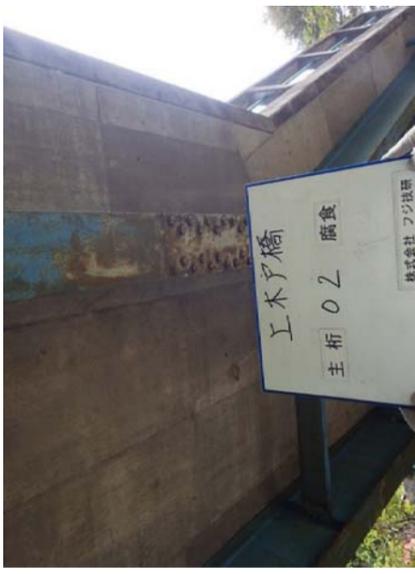
| 9位 | 上木戸橋 |

| <p>下部構造の鋼材で全体的に錆が生じている。今後、錆による劣化が進行する可能性がある。錆を除去し、再塗装する必要がある。</p> | |

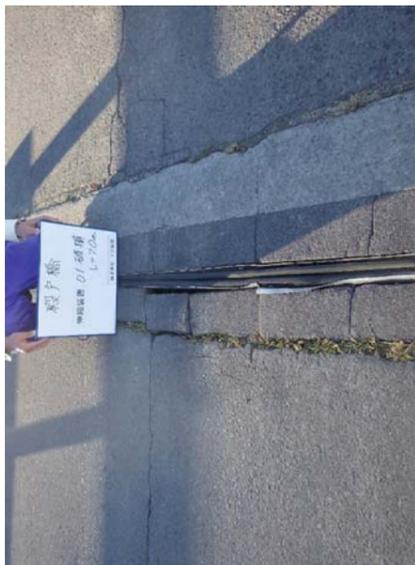
| 10位 | 殿戸橋 |

| <p>伸縮装置周辺のアスファルト舗装が破損している。今後、破損箇所からの水分浸入により、下部構造が劣化する可能性がある。伸縮装置を更新する必要がある。</p> | |

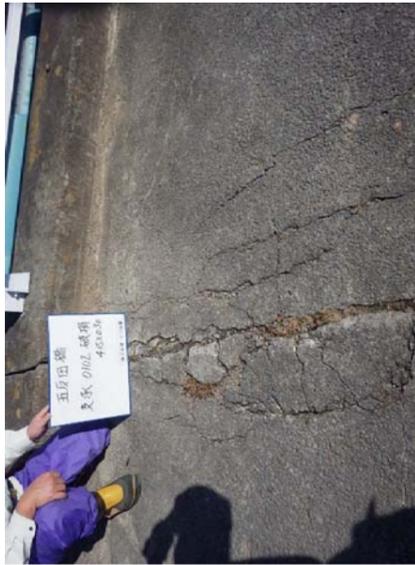
| 11位 | 五反田橋 |

| <p>遊間部周辺の舗装にひびわれが生じている。今後、損傷箇所からの水分浸入により、下部構造が劣化する可能性がある。伸縮装置を設置する必要がある。</p> | |

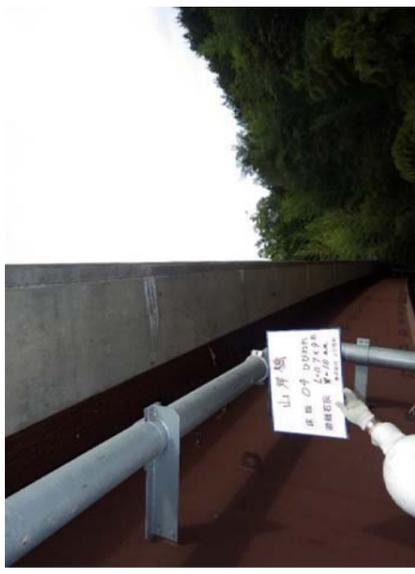
| 12位 | 山岸橋 |

| <p>張出し床版の下面にひびわれが生じている。今後、ひびわれ箇所からの水分浸入により、内部が劣化する可能性がある。ひびわれを補修する必要がある。</p> | |
