青木村 橋梁長寿命化修繕計画

平成 29 年 3 月

長野県 青木村

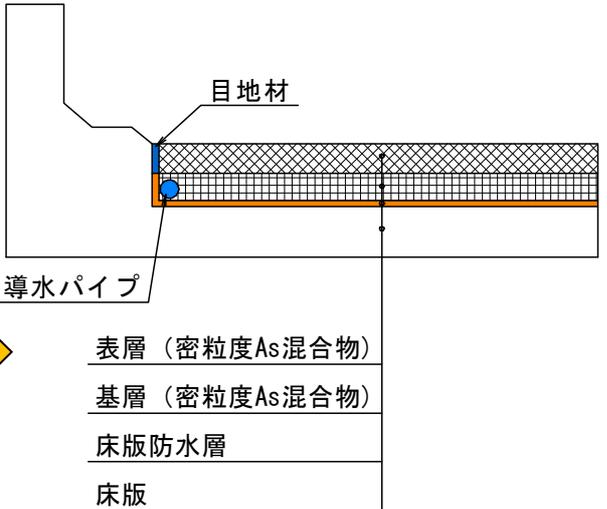
| 損傷：舗装ひびわれ | 修繕方法(補修)：舗装更新+橋面防水 |
|--|---|
| <p>上面状況：ひびわれ発生</p> <p>下面状況：ひびわれからの水分浸透</p> <p>(台帳番号 57 向山2号橋)</p> | <p>表層 (密粒度As混合物) 基層 (密粒度As混合物) 床版防水層 床版</p> <ul style="list-style-type: none"> ・床版防水層により床版への水分浸入を防ぐ ・導水パイプにより床版上面の水分を橋梁外へ排水する |

| 損傷：舗装ひびわれ | 修繕方法(補修)：舗装更新+橋面防水 |

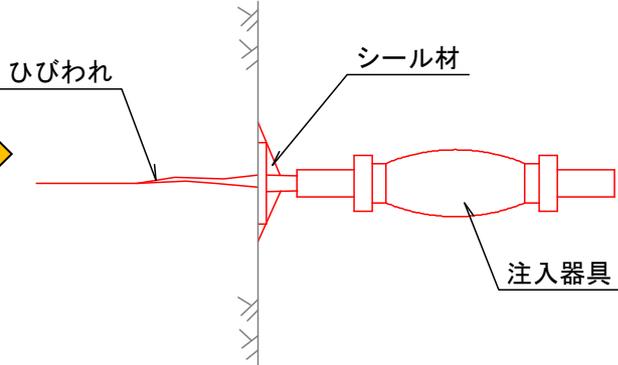
| <p>(台帳番号 27 上中村橋)</p> | |

| <p>損傷：ひびわれ幅 1mm 未満のひびわれ</p> | <p>修繕方法(補修)：ひびわれ注入</p> |

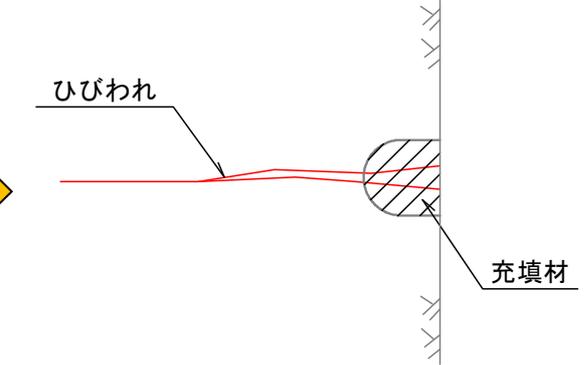
| <p>(台帳番号 12 上木戸橋)</p> | <p>・ひびわれ部をカットして充填する</p> |

| <p>損傷：ひびわれ幅 1mm 以上や遊離石灰を伴うひびわれ</p> | <p>修繕方法(補修)：ひびわれ充填</p> |

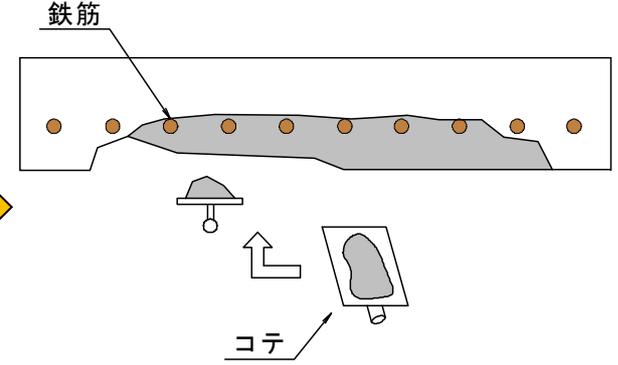
| <p>(台帳番号 79 滝山1号橋)</p> | <p>・鉄筋露出箇所は防錆処置する</p> |

| <p>損傷：剥離・鉄筋露出</p> | <p>修繕方法(補修)：断面修復(左官)</p> |

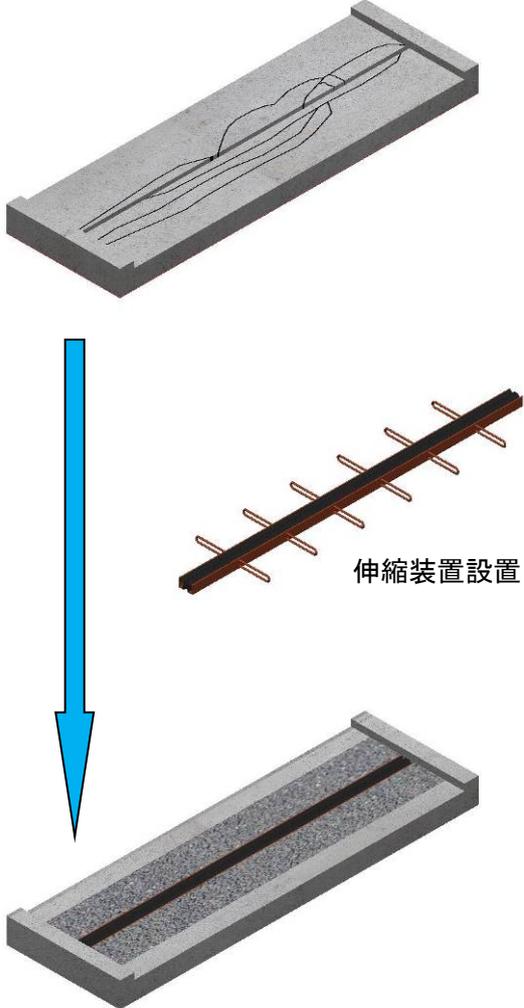
| 損傷：伸縮装置未設置による遊間の異常 | 修繕方法(補強)：伸縮装置新規設置 |
| <p>上面状況：遊間部の舗装ひびわれ</p> <p>下面状況：遊間部からの漏水により Coに悪影響を及ぼしている (台帳番号 57 五反田橋)</p> | <p>伸縮装置設置</p> |

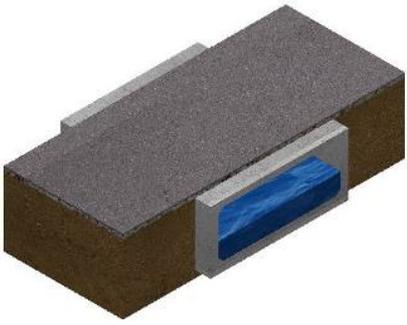
| 損傷：耐荷力不足 | 修繕方法(更新)：ボックスカルバートへ構造変更 |
| <p>耐荷力不足の為、桁下に足場を設置して 支えている (台帳番号 52 炭鉱3号橋)</p> | |

| <p>単管足場で上部構造を支えている状態のため、耐荷力不足の可能性が高い。橋梁の耐荷力を向上させる必要がある。</p> | |
